Ergebnisse

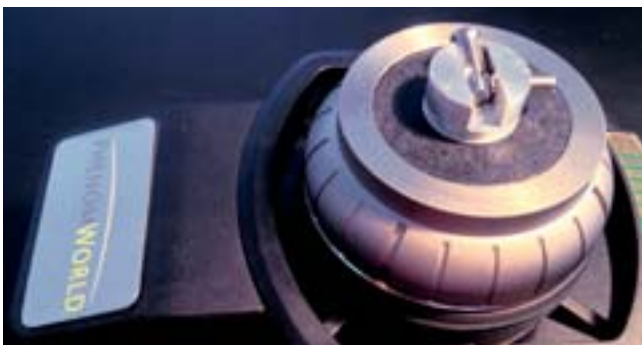
Abb. 22 REM-Probenhalter mit Implantat vor den Einschleusen

Elemente mit höherer Ordnungszahl, wie zum Beispiel Titan oder Zirkonoxid, vergleichsweise hell erscheinen. Die Implantate wurden für diese Untersuchung mit einer sterilen Pinzette entnommen und auf dem Probenhalter fixiert (Abb.22) bevor sie in die Vakuumkammer eingeschleust wurden. Neben der detaillierten Bildgebung ermöglicht das verwendete Gerät mithilfe der sogenannten Energie Dispersiven Röntgenspektroskopie (englisch EDX) auch eine qualitative und quantitative Elementanalyse der untersuchten Implantate. Dabei wird durch den Elektronenstrahl eine Wechselwirkung zwischen den primär emittierten Elektronen und den Atomen der Probenoberfläche erzeugt und ein Elektron der inneren Schale als „Sekundär-Elektron“ freigesetzt. Die entstandene Lücke wird sofort durch ein Elektron aus einem höheren Orbital aufgefüllt. Die dabei entstehende Energiedifferenz wird als Röntgenquant freigesetzt und durch einen thermoelektrisch gekühlten Detektor erfasst, wodurch sowohl die Zusammensetzung der Elemente als auch deren Konzentration gemessen werden kann. An jedem Implantat wurden Flächenanalysen sowie bei Auffälligkeiten entsprechende Spotanalysen durchgeführt. Zur Darstellung der Oberflächenrauigkeit wurde zusätzlich bei jedem der untersuchten Implantatsysteme eine sogenannte „3D-Roughness Reconstruction“ durchgeführt, die einen optischen Vergleich der jeweiligen Oberflächenstruktur erlaubt. Hierbei wird aus der Helligkeitsverteilung im Rasterfeld der vier Quadranten des Rückstreuelektronen-

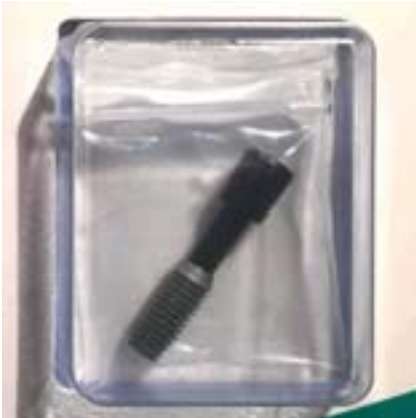
Abb. 24 Einfache Sterilverpackung (Weich-Polyethylen-Druckverschlussbeutel) im Blister

schlussbeutel aus Weich-Polyethylen (LDPE) besteht (Abb.24), systematisch auftretende organische Spuren nachweisen. Diese signifikanten, das heißt nicht nur punktuellen Rückstände traten vorzugsweise an den äußeren Parallelgewindekanten auf (Abb.25 und 26) und haben ihren Ursprung möglicherweise im direkten Kontakt mit der Verpackung. Die qualitative Elementanalyse zeigt neben den für Titan Grade 5 (TiAl6V4) typischen Peaks für Titan, Aluminium und Vanadium einen deutlichen Peak für Kohlenstoff (Abb.27), der sich auch in der quantitativen Analyse widerspiegelt (Tab.2). Die Calciumphosphat-beschichtete Version des gleichen Implantats hatte in der Untersuchung 2011/2012 trotz gleicher Verpackung diese organischen Spuren möglicherweise wegen einer geringeren Oberflächenrauigkeit des Implantats nicht gezeigt. Andere Ursachen dürften organische Reste auf dem QK Implantat (Trinon, Deutschland) haben (Abb.28 bis 30, Tab.3), da es hier zu keinem Kontakt ▶

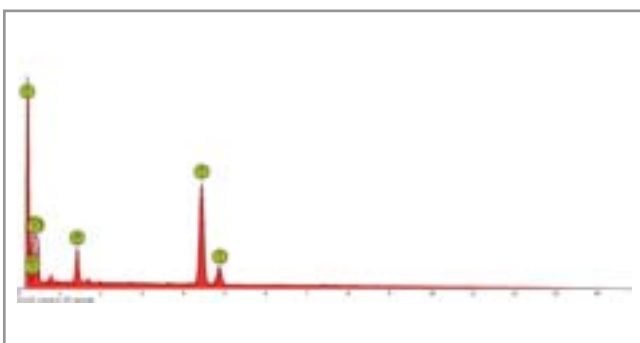
Abb. 30 EDX-Spektrum (qualitative Elementanalyse) markierter Bereich QK Implantat, Triron

Element	Atomic percentage	Certainty
C	86,6 %	0.99
Ti	10.4 %	0.99
Al	2.4 %	0.98
V	0.6 %	0.96

Tab. 3 Quantitative Elementanalyse des gleichen Bereichs

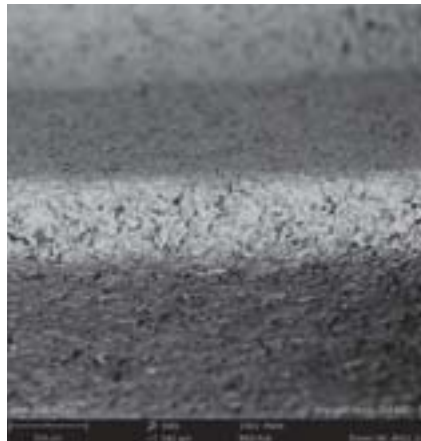
Abb. 31 Oberer Gewindebereich QK Implantat, Trinon (500x)

mit der Verpackung des Implantats kommt und sich diese Spuren nicht nur an den Gewindeaußenkannten zeigen. Auf dem gleichen Implantat finden sich kleinere Partikel, die bereits im Materialkontrastbild durch ihre helle Färbung auffallen. In der Elementanalyse konnten Eisen, Kupfer und Chrom (Abb. 31 bis 35, Tab. 4 und 5) nachgewiesen werden. Diese zirka 3 µm großen metallischen Partikel finden sich in dieser Häufung

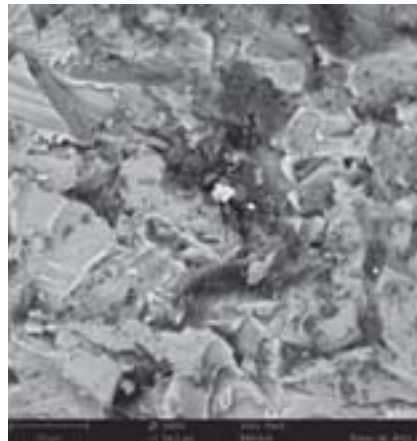
Abb. 32 Oberer Gewindebereich QK Implantat, Trinon (5000x)

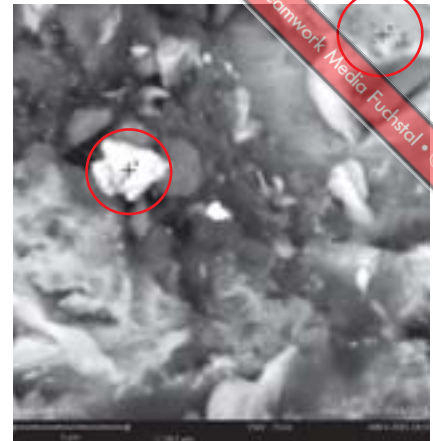
Abb. 33 Detailaufnahme (10000x) für EDX-Spotanalyse

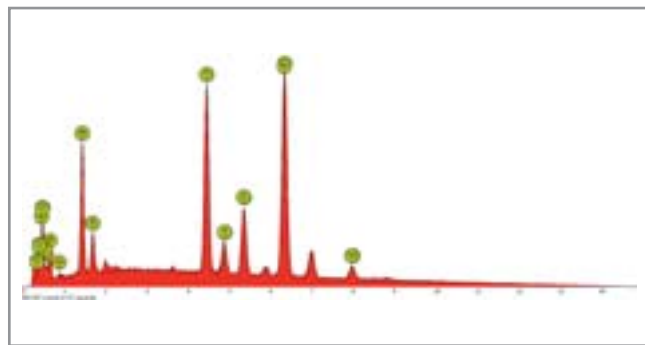
Abb. 34 EDX-Spektrum heller Spot links (#1) in Abbildung 33 (Metallpartikel)

Element	Atomic percentage	Certainty
Fe	35.2 %	0.99
O	20.9 %	0.98
Ti	15.1 %	0.99
Al	12.5 %	0.99
Cr	7.7 %	0.99
Cu	4.8 %	0.97
Si	3.2 %	0.98
V	0.7 %	0.94

Tab. 4 Elementverteilung Spot #1 (Metall-Partikel)

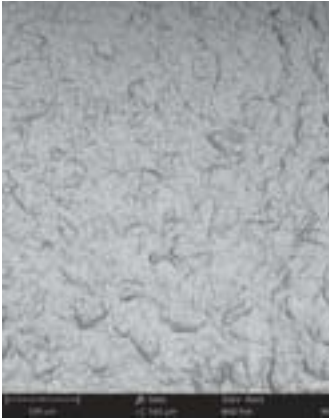
Abb.36 Rückstandsfreie Oberfläche MIS Seven Implantat (500x)

plantat noch Strahlgutrückstände von flächenanteilig bis zu 7 Prozent gemessen werden, so fanden sich in der aktuellen Untersuchung nicht einmal punktuelle Rückstände auf den beiden analysierten MIS Implantat-Typen aus Titan Grade 23 (Ti-6Al-4V ELI) (Abb. 36 bis 38, Tab. 6). Ebenfalls positiv fiel das TRI-Vent Implantat (TRI) auf, das in der aktuellen Untersuchung eine sehr präzise Außengeometrie aufwies (Abb. 39).

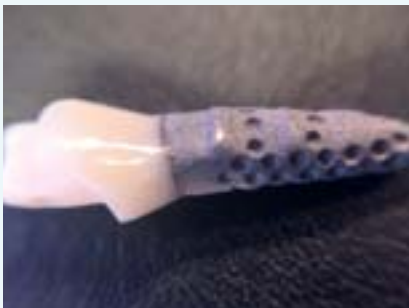
Individuell gefertigtes, wurzelanaloges Replicate Implantat, Natural Dental Implants

Eine Sonderrolle in dieser Untersuchung nimmt das individuell gefertigte wurzelanaloge Replicate Implantat ein (Natural Dental Implants, Berlin). Anders als rotationssymmetrische Implantate wird es auf Basis digitaler Rekonstruktionsdaten vor der Extraktion eines nicht erhaltungswürdigen Zahns angefertigt. Nach der Erstellung eines DVTs erfolgt die übliche Abformung beider Kiefer und die Bissregistrierung. Die Abformung wird im Mikro-CT digitalisiert, mit den DVT-Daten synchronisiert und der Zahn anschließend von der Wurzelspitze bis zur Krone digital rekonstruiert. Anschließend wird das digitale Modell an der Stelle geschnitten, an der das passend geformte Zirkonoxid-Abutment beginnen soll. Die Wurzel wird nach dem Datensatz aus Titan Grade 4 gefräst und die Oberfläche anschließend gestrahlt und geätzt. Danach werden das Zirkonoxid-Abutment und die Titanwurzel mit Glaslot formschlüssig verbunden (Abb. links). Die REM-Aufnahmen zeigen die unterschiedlichen Werkstoffe Titan (Abb. Mitte) und Zirkonoxid (Abb. rechts).

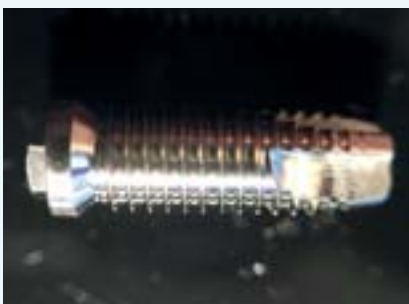
Maschinertes SurfLink Dental Implant

Auf den ersten Blick unscheinbar zeigte sich das maschinerte SurfLink Dental Implant (Abb. links). Anders als beim rein maschinieren Original (Nobel Implantat MK III), das es nur noch auf Anfrage beim Hersteller gibt, wurde die Oberfläche dieses Implantats mit einem kovalent gebundenen biomimetischen Monolayer versehen, der sich durch seine geringe Dicke von zirka 1 nm in herkömmlichen Rasteraufnahmen oder EDX-Elementanalysen nicht nachweisen lässt. Damit unterscheidet sich diese Oberflächenbehandlung grundsätzlich von der deutlich dickeren Beschichtung eines Implantats mit Calciumphosphat. Der Monolayer präsentiert den Osteoblasten Phosphatgruppen, die an das Implantat gebunden sind, und ahmt damit natürliches Hydroxylapatit nach [14]. Der Unterschied zeigt sich an maschinerten Implantaten, die 52 Wochen nach Insertion in einer Tierversuchsstudie der Universität Zürich entnommen wurden [15]. Im Rasterelektronenmikroskop wies die Kontrollgruppe nach der Entfernung des Implantats (Removal-Torque-Test) bei gleicher Vergrößerung wenig anhaftende Knochensubstanz auf (Abb. Mitte), während bei den zuvor behandelten Implantaten flächenhaft angelagerter Knochen auf der glatten Implantatoberfläche zu sehen ist (Abb. rechts). Die SurfLink-Methode (Nano Bridging Molecules, Schweiz) ist auf nahezu allen Titan- und Zirkonoxid-Implantatoberflächen chair-side anwendbar.

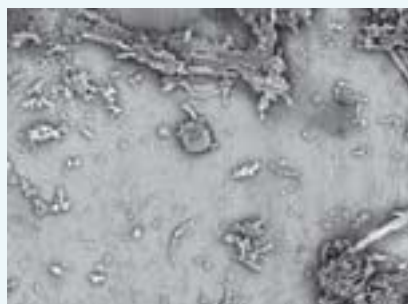
Knochenwachstum auf unbehandeltem (Kontroll-)Implantat (2500x)

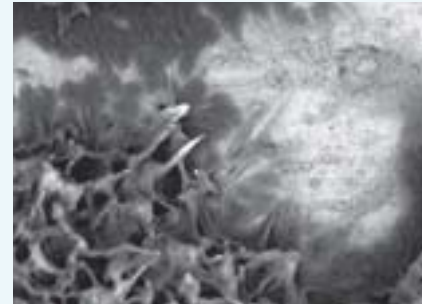
Knochenwachstum auf Implantat mit biomimetischem Monolayer (2500x)
