Rasterelektronenmikroskopische Untersuchung von 65 Implantatsystemen mit qualitativer und quantitativer Elementanalyse – Ein Zwischenbericht

Oberflächenanalysen steril verpackter Implantate

Ein Beitrag von Dr. D. Duddeck^{1,2} und PD Dr. J. Neugebauer^{1,3}

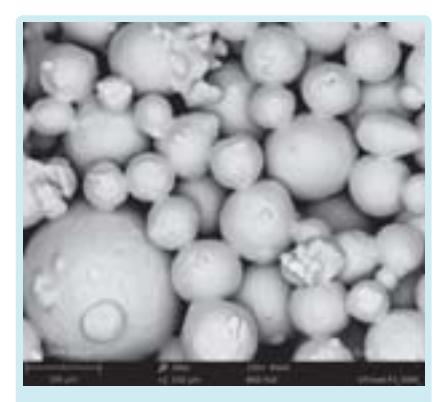
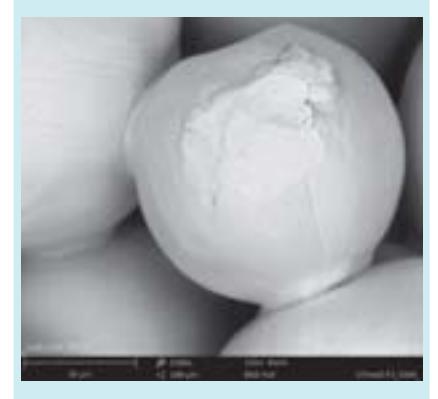
Abb.1 Gesintertes OT-F³ Implantat, OT medical (500x)

Abb. 2 Gesintertes OT-F³ Implantat, OT medical (2500x)

12]. Oberflächenstrukturierungen können durch additive oder ablative Verfahren erreicht werden. Additive Verfahren wie beispielsweise die Titanplasmabeschichtung finden nur noch wenig Verwendung. Gesinterte Implantatoberflächen (Abb.1 und 2), wie das OT-F³ Implantat (OT medical), bei der kugelförmige Partikel auf die Oberfläche aufgebracht werden, bieten den Vorteil einer relativ großen Oberfläche und haben konstruktionsbedingt keine Gewindestrukturen. Bei den ablativen beziehungsweise subtraktiven Verfahren werden Implantate teilweise lediglich mit Hydroxylapatit (Zimmer) oder Titanoxid (Astra, Dentsply Implants) gestrahlt (Abb.3 und 4). Oder sie werden nur geätzt, wie das Interna Implantat (BTI) (Abb. 5 und 6). Bei den gestrahlt-geätzten Implantaten werden verschiedene Strahlmittel eingesetzt, die Mikrorauigkeiten von 2 bis 10 µm erzeugen. Der folgende Ätzvorgang entfernt nicht nur das Strahlgut vom Implantat, sondern erzeugt Rauigkeiten der Ober-

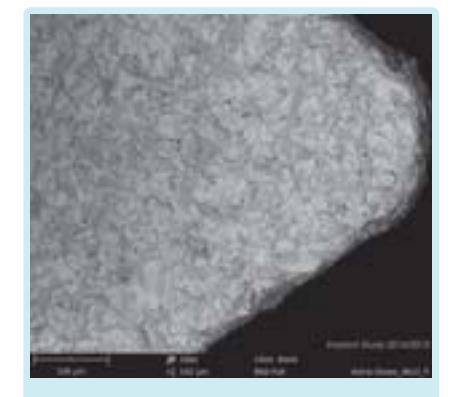
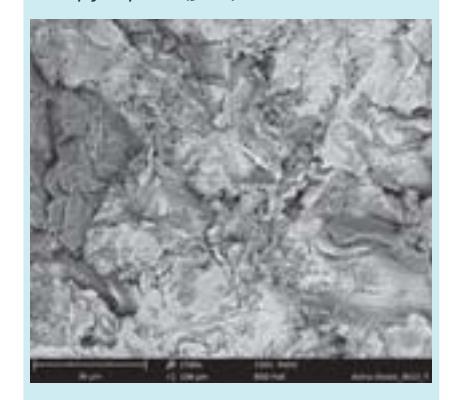
Abb. 3 Titanoxid-gestrahltes Astra Implantat, Dentsply Implants (500x)

Abb. 4 Titanoxid-gestrahltes Astra Implantat, Dentsply Implants (2500x)

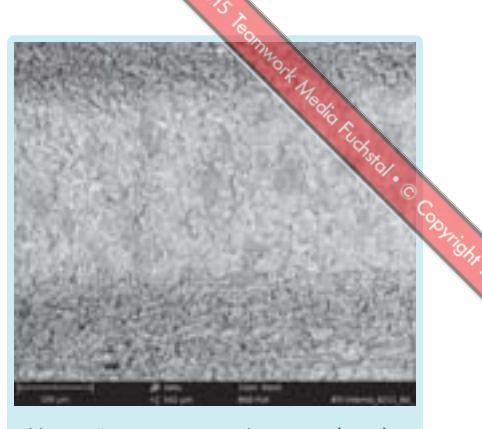
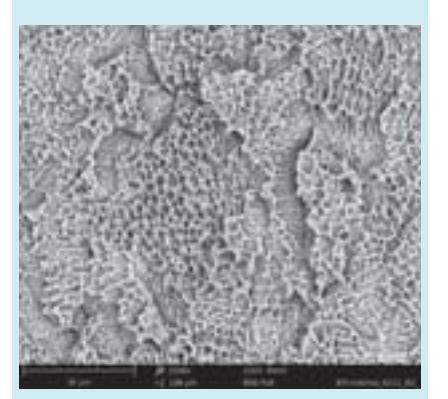
Abb. 5 Geätztes Interna Implantat, BTI (500x)

Abb. 6 Geätztes Interna Implantat, BTI (2500x)

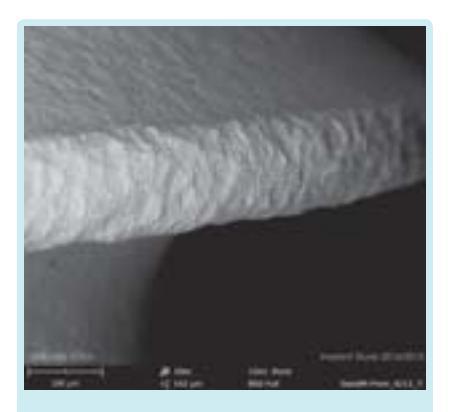
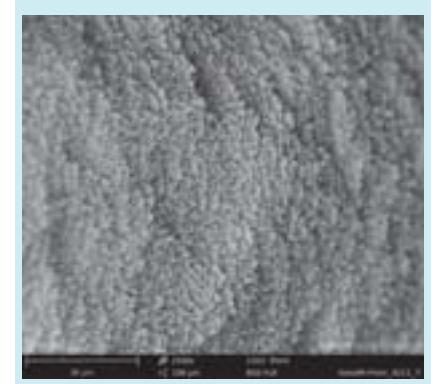
Abb.7 Zirkonoxid-gestrahlt/geätztes Premium Implantat, Sweden Martina (500x)

Abb. 8 Zirkonoxid-gestrahlt/geätztes Premium Implantat, Sweden Martina (2500x)

fläche in Bereichen unterhalb von 2 µm. Zum Einsatz als Strahlmittel kommt Titandioxid wie beispielsweise bei der ZirTi-Oberfläche von Sweden Martina (Abb.7 und 8), oder Korund (Al₂O₂) wie beim RSX Implantat von Bego. Deutlich ist die typische Struktur erkennbar, die in diesem Fall keine Reste des Strahlgutes Aluminiumoxid zeigt (Abb.9 und 10). Das T3 Implantat von Biomet 3i wird zuerst mit Calciumphosphat gestrahlt, anschließend doppelt geätzt und dann mit Calciumphosphat-Nanopartikeln versehen (Abb.11 und 12). Einen ähnlichen Weg geht Implant Direct mit seiner SBActive Oberfläche. Diese wird mit Hydroxylapatit gestrahlt, geätzt und dann mit hochkristallinem Hydroxylapatit beschichtet. Diese zirka 10 µm dicke Schicht lässt sich mit einer seitlichen Aufnahme einer Gewindeflanke gut darstellen (Abb.13 und 14). Resorbierbare Calciumphosphatbeschichtungen, wie sie beispielsweise bei der BONITex-Oberfläche des alphatech Implantats (Henry Schein), bei der

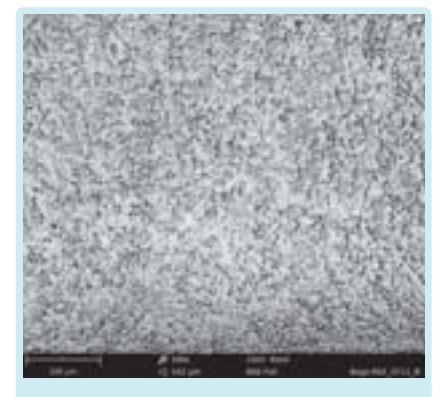
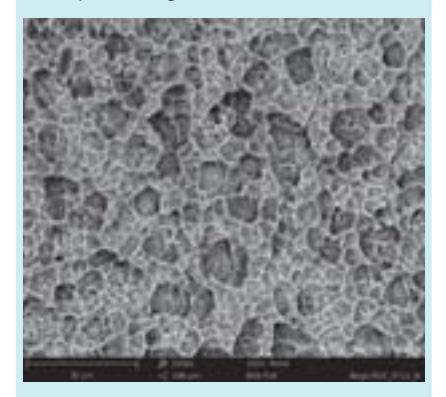
Abb.9 Korund-gestrahlt/geätztes RSX Implantat, Bego (500x)

Abb.10 Korund-gestrahlt/geätztes RSX Implantat, Bego (2500x)

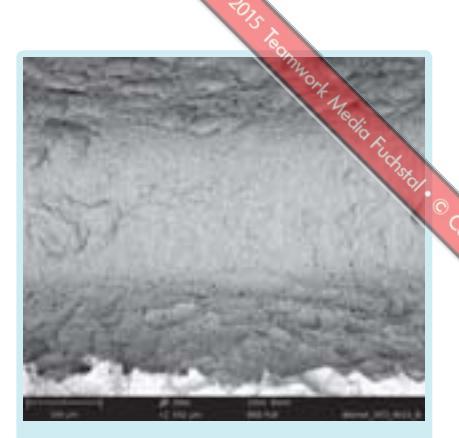
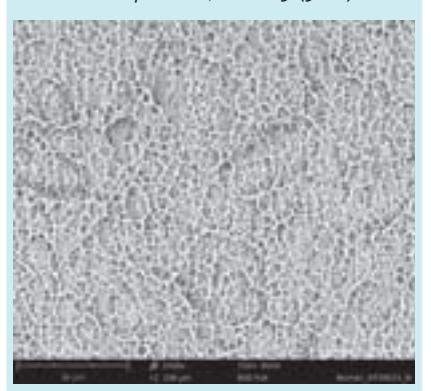
Abb. 11 CaP-gestrahlt/geätztes T3 Implantat mit CaP Nanopartikeln, Biomet 3i (500x)

Abb. 12 CaP-gestrahlt/geätztes T3 Implantat mit CaP Nanopartikeln, Biomet 3i (2500x)

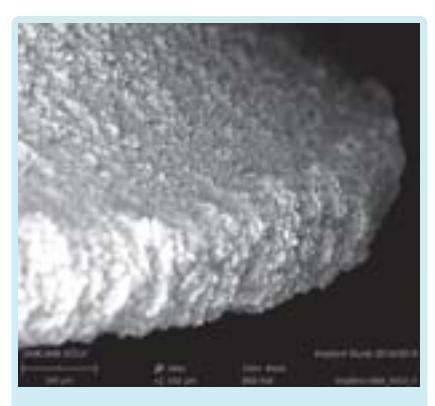
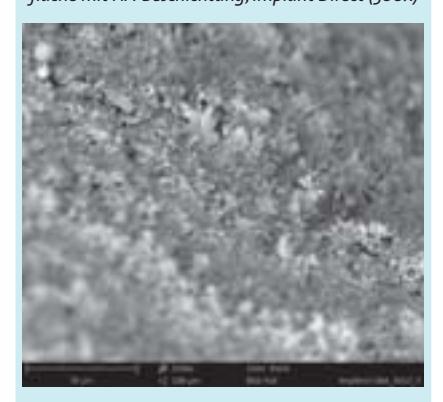
Abb. 13 HA-gestrahlt/geätzte (SBActive) Oberfläche mit HA-Beschichtung, Implant Direct (500x)

Abb. 14 HA-gestrahlt/geätzte (SBActive) Oberfläche, HA-Beschichtung, Implant Direct (2500x)

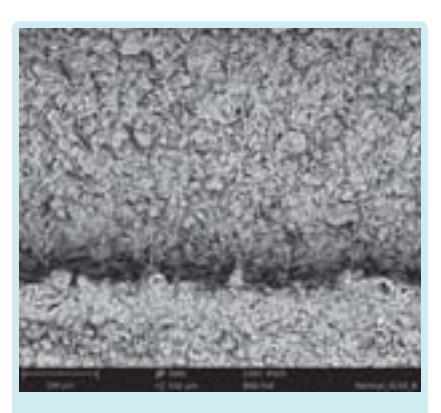
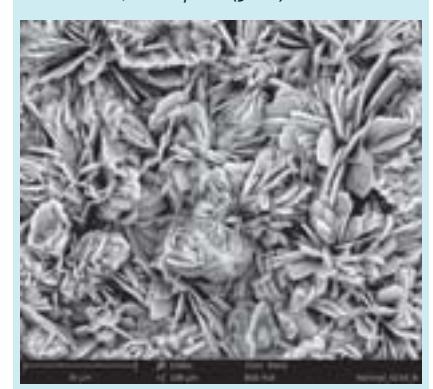
Abb. 15 CaP beschichtete (BONITex) Oberfläche des FairTwo, FairImplant (500x)

Abb.16 CaP beschichtete (BONITex) Oberfläche des FairTwo, FairImplant (2500x)

"CP"-Version des Integra Implantats (Bicon), dem Swiss Implant System (SGS Dental) oder dem FairOne und FairTwo Implantat (Fair Implant) zu finden sind (Abb.15 und 16), sollen die Osteokonduktivität der Implantate erhöhen [13]. Anodisch oxidierte Oberflächen wie die TiUnite Oberfläche von Nobel Biocare oder die BioSpark Oberfläche des Keystone Genesis Implantats (Abb.17 und 18) weisen typische Mikroporen auf. Durch eine zusätzliche Anodisierung wird die polierte Implantatschulter beim Genesis Implantat rosa eingefärbt. Mit Roxolid (Straumann) wird eine Legierung aus Titan und Zirkonoxid angeboten, deren biomechanische Eigenschaften insbesondere bei kleinen Durchmessern vorteilhaft sind (Abb.19 und 20). Auf andere Implantatwerkstoffe wie die verschiedenen Zirkonoxid-Implantate, die sich in den vergangenen Jahren insbesondere hinsichtlich der Oberflächenrauigkeit erheblich verbessert haben, und auf Tantal-Titan-Hybrid-Implantate sowie >

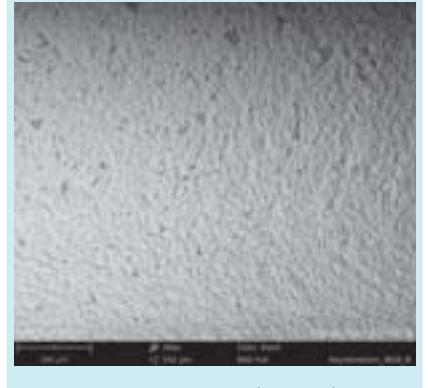
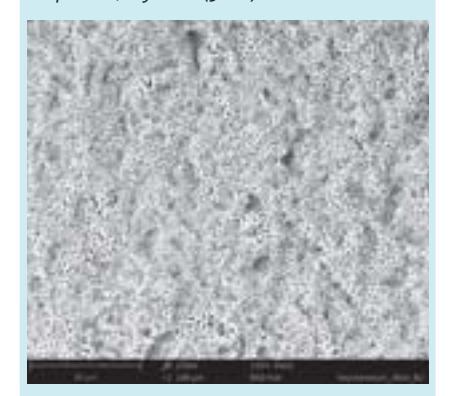
Abb.17 Anodisch-oxidiertes (BioSpark) Genesis Implantat, Keystone (500x)

Abb. 18 Anodisch-oxidiertes (BioSpark) Genesis Implantat, Keystone (2500x)

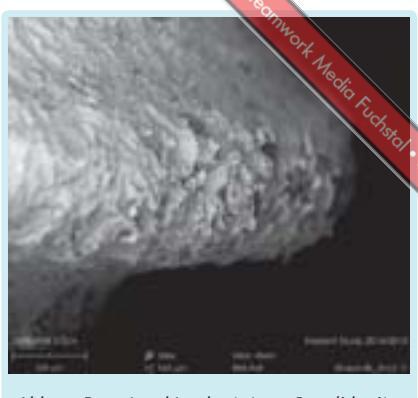
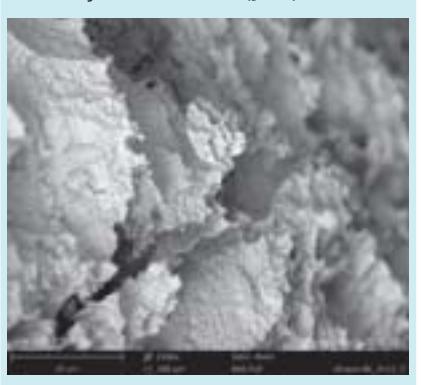
Abb. 19 Bone Level Implantat aus Roxolid mit SLA-Oberfläche, Straumann (500x)

Abb. 20 Bone Level Implantat aus Roxolid mit SLA-Oberfläche, Straumann (2500x)

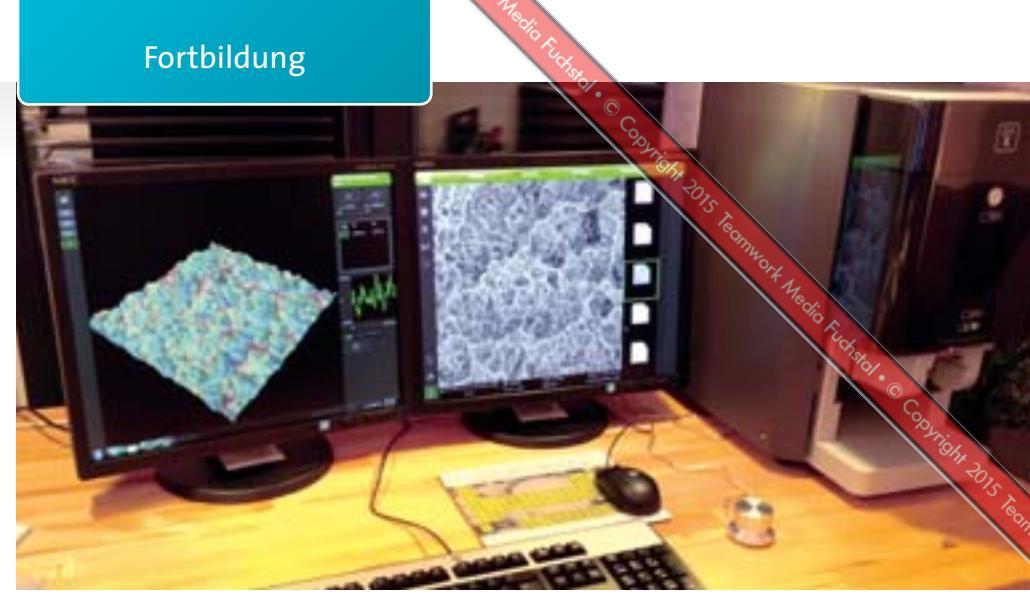
Abb. 21 Phenom proX Rasterelektronenmikroskop

Bislang wurden in dieser Untersuchung 65 unterschiedliche Implantatsysteme von 37 Herstellern aus zehn Ländern rasterelektronenmikroskopisch untersucht (Tab.1). Das verwendete REM-Gerät (Phenom proX, Niederlande) (Abb. 21) ermöglicht eine exakte Darstellung der Oberflächentopografie und verfügt über einen hoch sensitiven Detektor für zurückgestreute Elektronen (englisch Backscatte) red electrons, BSE). Dieser erlaubt bei der Bildgebung bereits erste Eindrücke auf die Zusammensetzung des untersuchten Materials (Materialkontrastbild), da Elemente mit kleiner Ordnungszahl, das heißt mit weniger Elektronen, wie zum Beispiel Kohlenstoff oder Aluminium, dunkel dargestellt werden, während >

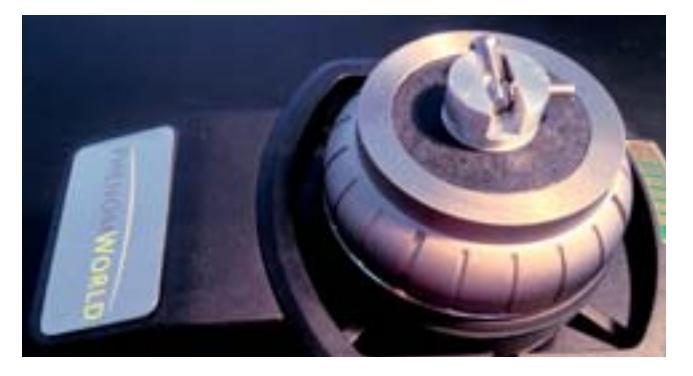
Abb. 22 REM-Probenhalter mit Implantat vor den Einschleusen

Elemente mit höherer Ordnungszahl, wie zum Beispiel Titan oder Zirkonoxid, vergleichsweise hell erscheinen. Die Implantate wurden für diese Untersuchung mit einer sterilen Pinzette entnommen und auf dem Probenhalter fixiert (Abb.22) bevor sie in die Vakuumkammer eingeschleust wurden. Neben der detaillierten Bildgebung ermöglicht das verwendete Gerät mithilfe der sogenannten Energie Dispersiven Röntgenspektroskopie (englisch EDX) auch eine qualitative und quantitative Elementanalyse der untersuchten Implantate. Dabei wird durch den Elektronenstrahl eine Wechselwirkung zwischen den primär emittierten Elektronen und den Atomen der Probenoberfläche erzeugt und ein Elektron der inneren Schale als "Sekundär-Elektron" freigesetzt. Die entstandene Lücke wird sofort durch ein Elektron aus einem höheren Orbital aufgefüllt. Die dabei entstehende Energiedifferenz wird als Röntgenquant freigesetzt und durch einen thermoelektrisch gekühlten Detektor erfasst, wodurch sowohl die Zusammensetzung der Elemente als auch deren Konzentration gemessen werden kann. An jedem Implantat wurden Flächenanalysen sowie bei Auffälligkeiten entsprechende Spotanalysen durchgeführt. Zur Darstellung der Oberflächenrauigkeit wurde zusätzlich bei jedem der untersuchten Implantatsysteme eine sogenannte "3D-Roughness Reconstruction" durchgeführt, die einen optischen Vergleich der jeweiligen Oberflächenstruktur erlaubt. Hierbei wird aus der Helligkeitsverteilung im Rasterfeld der vier Quadranten des Rückstreuelektronen-

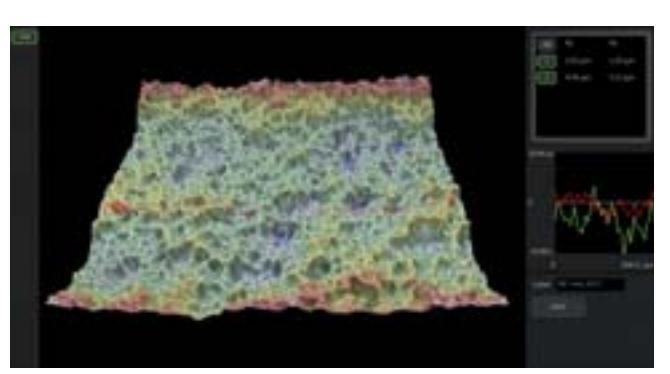
Abb.23 Räumliche Darstellung der Implantatoberfläche (SICmax, SIC)

Detektors die dreidimensionale Form des Objekts errechnet. Mit dieser "Shapefrom-shading"-Technologie können implantat-typische Oberflächengeometrien räumlich dargestellt werden (Abb.23). Für den Zwischenbericht wurden bislang Implantatsysteme der in Tabelle 1 aufgeführten Hersteller untersucht.

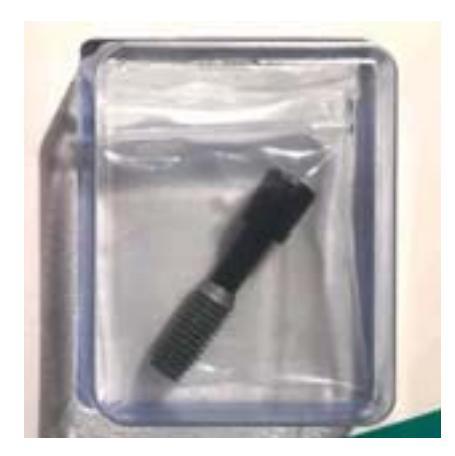
Wie schon in der Studie 2008/20009 ließen sich am Integra Implantat (Bicon), dessen innere Sterilverpackung unverändert aus einem einfachen Druckverschlussbeutel aus Weich-Polyethylen (LDPE) besteht (Abb.24), systematisch auftretende organische Spuren nachweisen. Diese signifikanten, das heißt nicht nur punktuellen Rückstände traten vorzugsweise an den äußeren Parallelgewindekanten auf (Abb. 25 und 26) und haben ihren Ursprung möglicherweise im direkten Kontakt mit der Verpackung. Die qualitative Elementanalyse zeigt neben den für Titan Grade 5 (TiAl6V4) typischen Peaks für Titan, Aluminium und Vanadium einen deutlichen Peak für Kohlenstoff (Abb.27), der sich auch in der quantitativen Analyse wiederspiegelt (Tab. 2). Die Calciumphosphat-beschichtete Version des gleichen Implantats hatte in der Untersuchung 2011/2012 trotz gleicher Verpackung diese organischen Spuren möglicherweise wegen einer geringeren Oberflächenrauigkeit des Implantats nicht gezeigt. Andere Ursachen dürften organische Reste auf dem QK Implantat (Trinon, Deutschland) haben (Abb. 28 bis 30, Tab. 3), da es hier zu keinem Kontakt 🕨

Abb. 24 Einfache Sterilverpackung (Weich-Polyethylen-Druckverschlussbeutel) im Blister

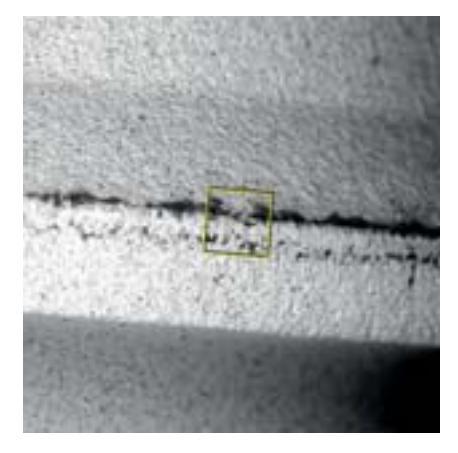
Abb. 25 Auffällige organische Verunreinigung an der Außenfläche (Field of View)

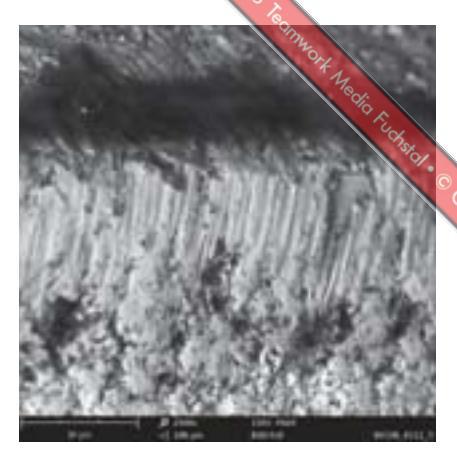
Abb. 26 Organische Verunreinigung, Integra, Bicon (2500x)

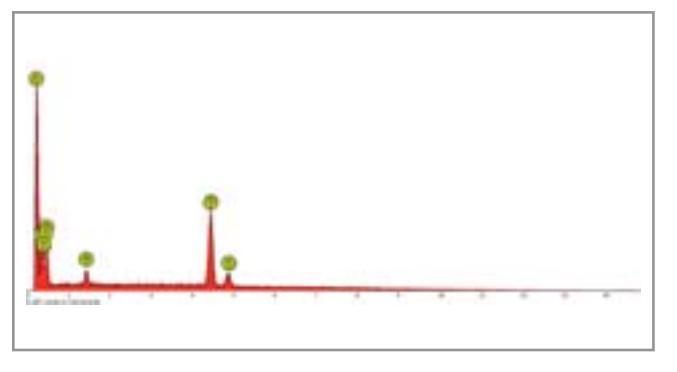
Abb. 27 Qualitative Elementanalyse

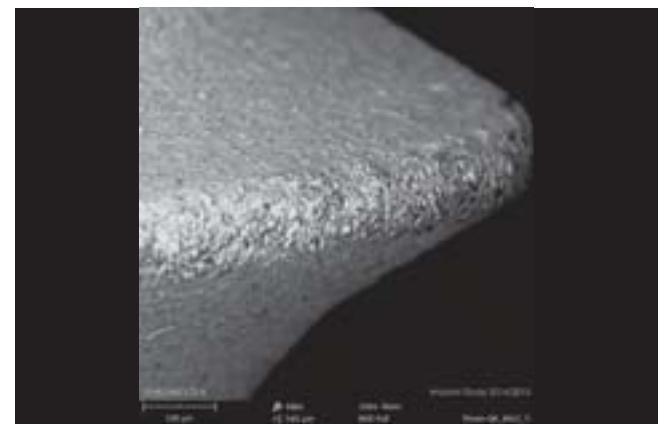
Abb. 28 Untere Gewindestruktur QK Implantat, Trinon (500x)

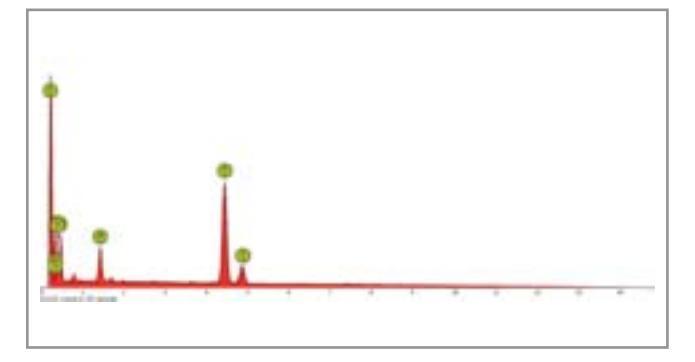
Abb.30 EDX-Spektrum (qualitative Elementanalyse) markierter Bereich QK Implantat, Trinon

Atomic percentage		Certainty
С		86,6 %	0.99
Ti	10.4 %		0.99
Al	2.4 %		0.98
V	0.6 %		0.96

Tab.3 Quantitative Elementanalyse des gleichen Bereichs

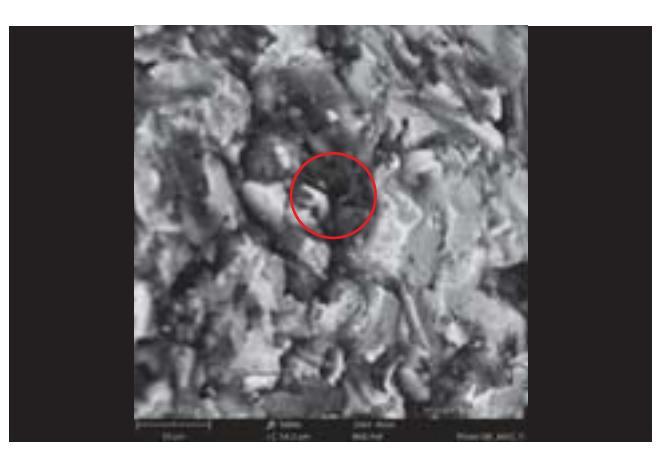
Abb. 29 Gewindestruktur QK Implantat, Trinon (5000x)

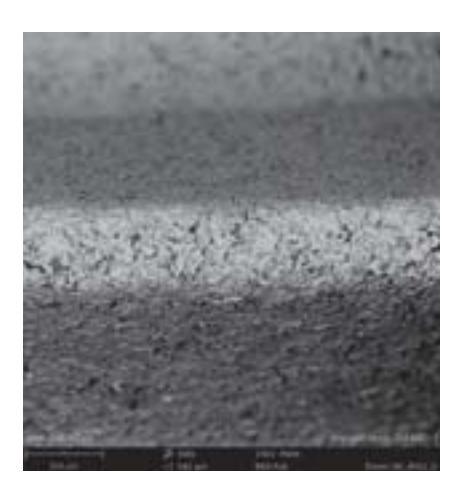
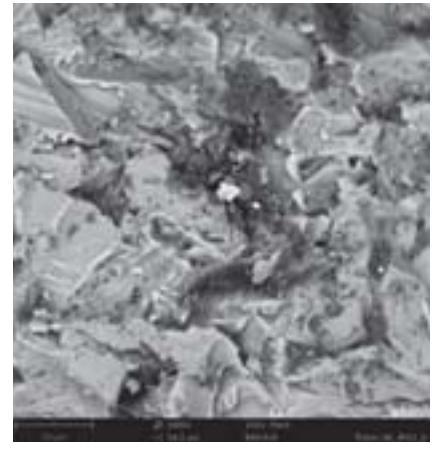
Abb. 31 Oberer Gewindebereich QK Implantat, Trinon (500x)

Abb. 32 Oberer Gewindebereich QK Implantat, Trinon (5000x)

mit der Verpackung des Implantats kommt und sich diese Spuren nicht nur an den Gewindeaußenkannten zeigen. Auf dem gleichen Implantat finden sich kleinere Partikel, die bereits im Materialkontrastbild durch ihre helle Färbung auffallen. In der Elementanalyse konnten Eisen, Kupfer und Chrom (Abb. 31 bis 35, Tab. 4 und 5) nachgewiesen werden. Diese zirka 3 µm großen metallischen Partikel finden sich in dieser Häufung nicht an weiteren bislang untersuchten Implantaten dieser Studie. Über die klinische Relevanz kann ebenso wie bei den organischen Verunreinigungen nur spekuliert werden, da die Studienlage hierzu nicht aussagekräftig ist.

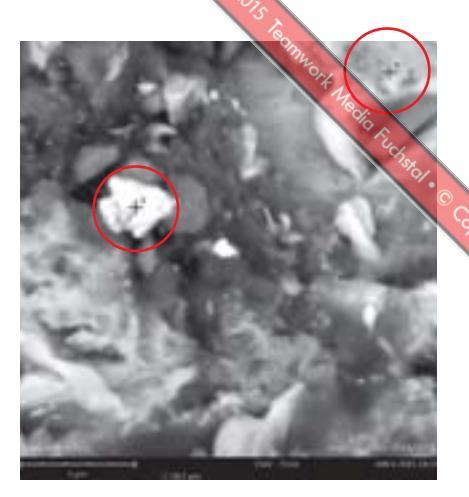
Abb. 33 Detailaufnahme (10000x) für EDX-Spotanalyse

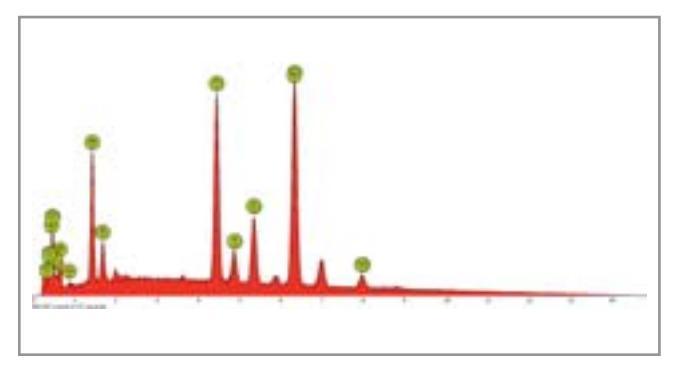
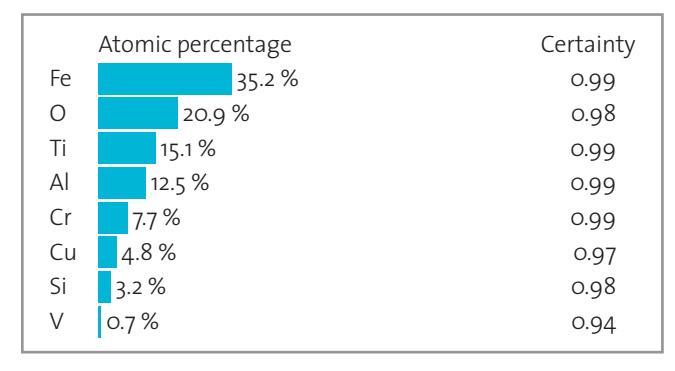
Abb. 34 EDX-Spektrum heller Spot links (#1) in Abbildung 33 (Metallpartikel)

Tab.4 Elementverteilung Spot #1 (Metall-Partikel)

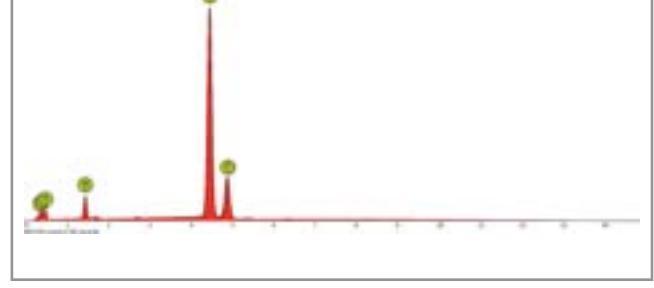
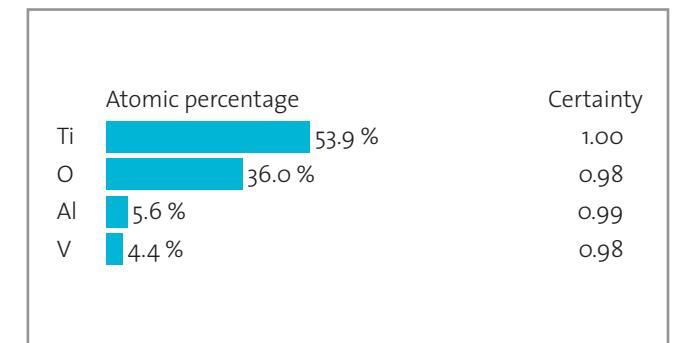
Abb.35 EDX-Spektrum Spot #4 (Kontrolle)

Tab.5 Für Titan Grade 5 normale Elementverteilung bei Spot #4 in der Abbildung 33 (Kontrolle)

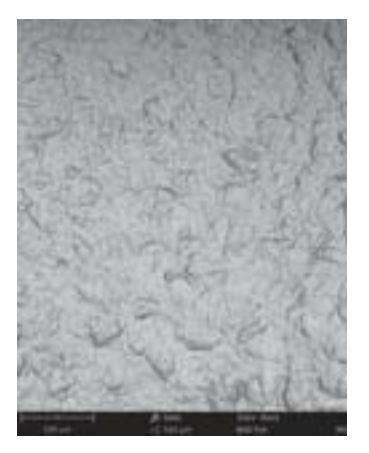
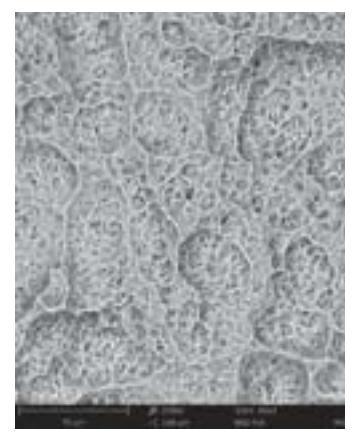
Positiv fielen in der aktuellen Studie sowohl das C1 Implantat als auch das Seven Implantat (beide MIS) auf. Konnten in der Untersuchung 2011/2012 beim Seven Implantat noch Strahlgutrückstände von flächenanteilig bis zu 7 Prozent gemessen werden, so fanden sich in der aktuellen Untersuchung nicht einmal punktuelle Rückstände auf den beiden analysierten MIS Implantat-Typen aus Titan Grade 23 (Ti-6AI-4V ELI) (Abb. 36 bis 38, Tab. 6). Ebenfalls positiv fiel das TRI-Vent Implantat (TRI) auf, das in der aktuellen Untersuchung eine sehr präzise Außengeometrie aufwies (Abb.39).

Abb. 36 Rückstandfreie Oberfläche MIS Seven Implantat (500x)

Abb. 37 Oberfläche MIS Seven Implantat mit Mikro-Nano Struktur (2500x)

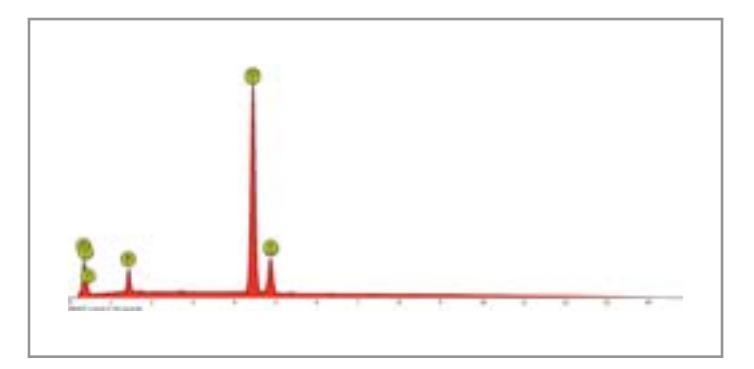
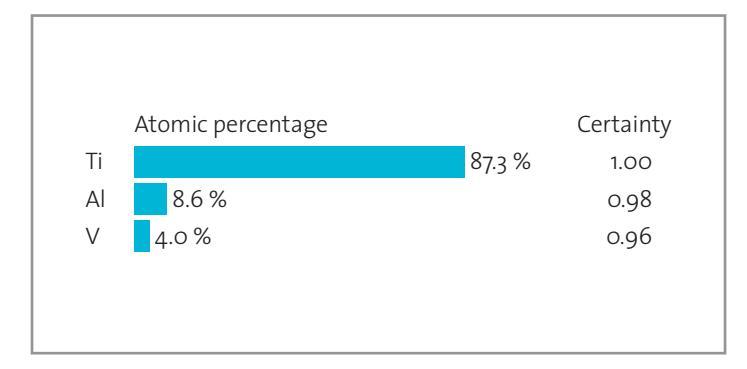
Abb. 38 Unauffälliges EDX-Spektrum der MIS Seven Oberfläche

Tab. 6 Aus dem Implantatmaterial (Ti-6Al-4V ELI) resultierende Elementzusammensetzung

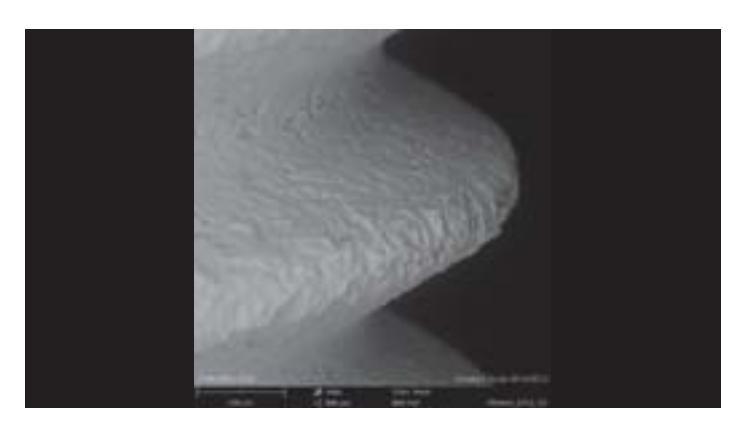
Abb. 39 Präzise Außengeometrie TRI-Vent, TRI (340x)

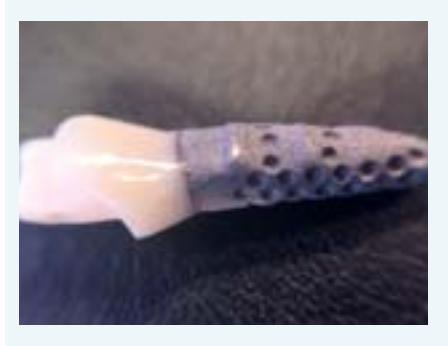
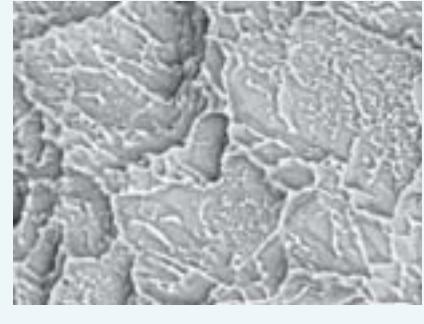
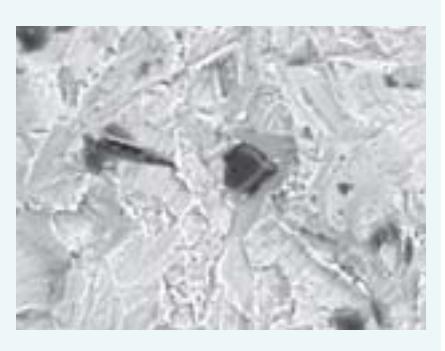
Info-Box Replicate

Eine Sonderrolle in dieser Untersuchung nimmt das individuell gefertigte wurzelanaloge Replicate Implantat ein (Natural Dental Implants, Berlin). Anders als rotationssymmetrische Implantate wird es auf Basis digitaler Rekonstruktionsdaten vor der Extraktion eines nicht erhaltungswürdigen Zahns angefertigt. Nach der Erstellung eines DVTs erfolgt die übliche Abformung beider Kiefer und die Bissregistrierung. Die Abformung wird im Mikro-CT digitalisiert, mit den DVT-Daten synchronisiert und der Zahn anschließend von der Wurzelspitze bis zur Krone digital rekonstruiert. Anschließend wir das digitale Modell an der Stelle geschnitten, an der das passend geformte Zirkonoxid-Abutment beginnen soll. Die Wurzel wird nach dem Datensatz aus Titan Grade 4 gefräst und die Oberfläche anschließend gestrahlt und geätzt. Danach werden das Zirkonoxid-Abutment und die Titanwurzel mit Glaslot formschlüssig verbunden (Abb. links). Die REM-Aufnahmen zeigen die unterschiedlichen Werkstoffe Titan (Abb. Mitte) und Zirkonoxid (Abb. rechts).

Individuell gefertigtes, wurzelanaloges Replicate Implantat, Natural Dental Implants

Wurzelanteil aus Titan ohne Verarbeitungsrückstände (5000x)

Zur Aufnahme der Krone aufgerauter Zirkonoxid-Abutment-Anteil (5000x)

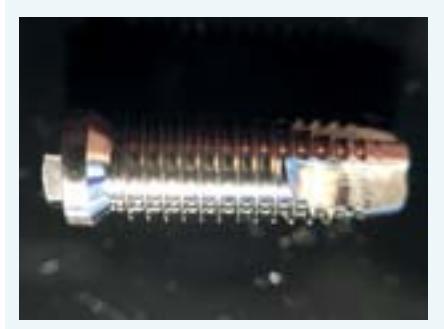
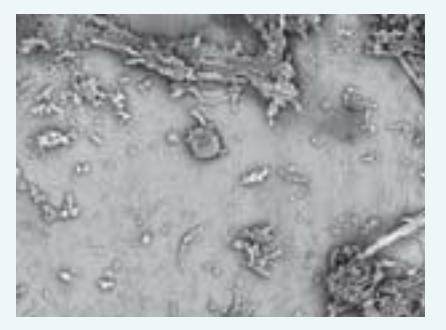
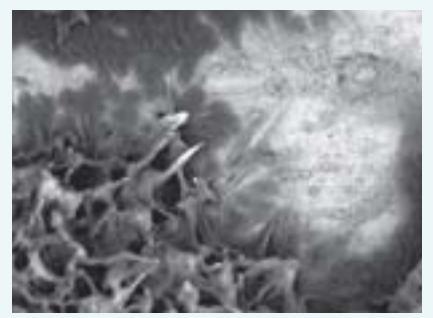
Info-Box SurfLink

Auf den ersten Blick unscheinbar zeigte sich das maschinierte SurfLink Dental Implant (Abb. links). Anders als beim rein maschinierten Original (Nobel Implantat MK III), das es nur noch auf Anfrage beim Hersteller gibt, wurde die Oberfläche dieses Implantats mit einem kovalent gebundenen biomimetischen Monolayer versehen, der sich durch seine geringe Dicke von zirka 1 nm in herkömmlichen Rasteraufnahmen oder EDX-Elementanalysen nicht nachweisen lässt. Damit unterscheidet sich diese Oberflächenbehandlung grundsätzlich von der deutlich dickeren Beschichtung eines Implantats mit Calcium-phosphat. Der Monolayer präsentiert den Osteoblasten Phosphatgruppen, die an das Implantat gebunden sind, und ahmt damit natürliches Hydroxylapatit nach [14]. Der Unterschied zeigt sich an maschinierten Implantaten, die 52 Wochen nach Insertion in einer Tierversuchsstudie der Universität Zürich entnommen wurden [15]. Im Rasterelektronenmikroskop wies die Kontrollgruppe nach der Entfernung des Implantats (Removal-Torque-Test) bei gleicher Vergrößerung wenig anhaftende Knochensubstanz auf (Abb. Mitte), während bei den zuvor behandelten Implantaten flächenhaft angelagerter Knochen auf der glatten Implantatoberfläche zu sehen ist (Abb. rechts). Die SurfLink-Methode (Nano Bridging Molecules, Schweiz) ist auf nahezu allen Titan- und Zirkonoxid-Implantatoberflächen chair-side anwendbar.

Maschiniertes SurfLink Dental Implant

Knochenwachstum auf unbehandeltem (Kontroll-)Implantat (2500x)

Knochenwachstum auf Implantat mit biomimetischem Monolayer (2500x)
